PIECES MOTEUR ET FILTRES : DEFAUTS, CAUSES ET REMEDES

Informations techniques

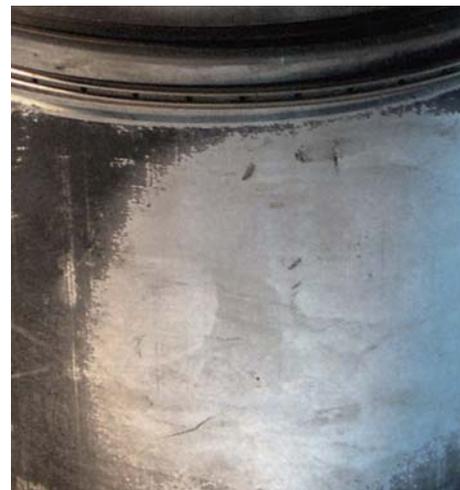
Fig. 1
Large portée et rayures
par suite d'excès de
carburant

- Régler correctement le système d'injection (mélange de démarrage à froid, etc.).
- Examiner les injecteurs.
- Respecter les cotes d'assemblage.
- Respecter les intervalles de remplacement du filtre à carburant, et les réduire en cas de conditions extrêmes.
- Vérifier les bougies et au besoin les remplacer.

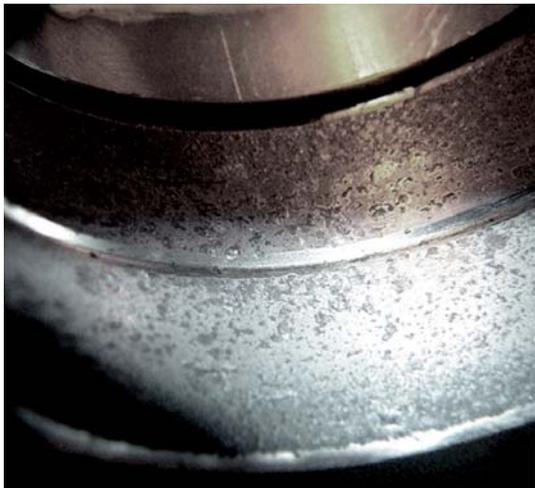
Fig. 4b
Vue plus nette des pittings grâce au grossissement

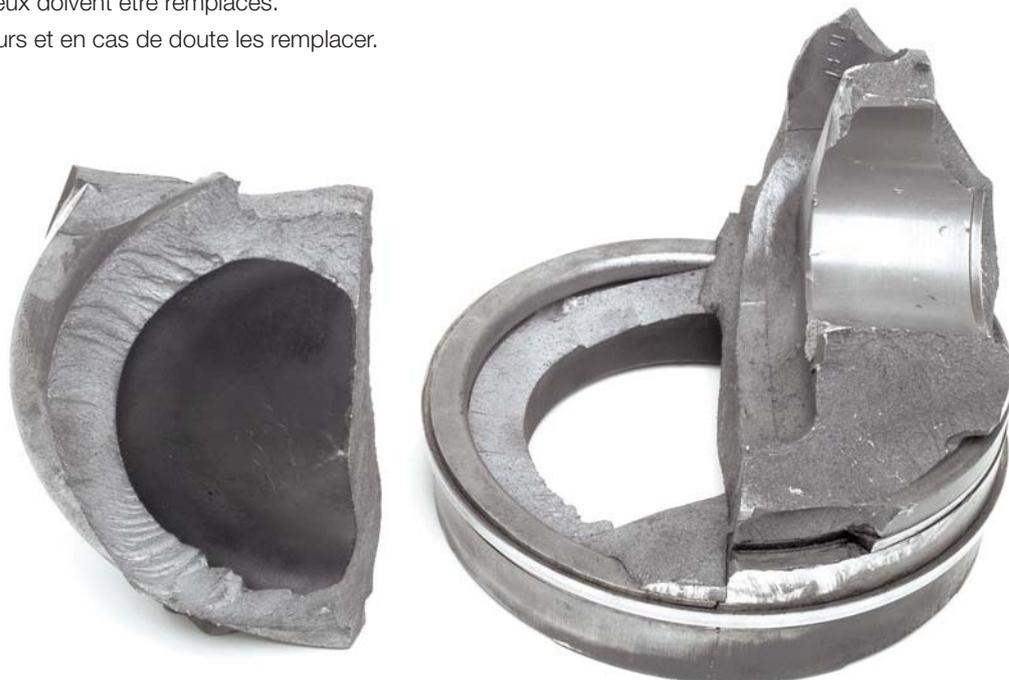
- Le piston est brisé ou déformé (Fig. 1).
- La bielle est gauchie et brisée (Fig. 2).
- Les cordons entre les segments du piston endommagé présentent une rupture brutale (Fig. 3a+b).
- L'axe du piston est brisé.

- De l'eau a pénétré dans la chambre de combustion par l'intermédiaire du système d'admission (par exemple lors de la traversée d'une nappe d'eau).
- De l'eau de refroidissement a pénétré dans la chambre de combustion en raison de joints défectueux.
- Trop de carburant a pénétré dans la chambre de combustion à cause d'un injecteur défectueux.

Fig. 1
Piston de véhicule
utilitaire éclaté suite à
une intrusion de liquide

- Lors de la rénovation d'un moteur il faut utiliser des joints en parfait état. Les joints défectueux doivent être remplacés.
- Il faut vérifier les injecteurs et en cas de doute les remplacer.

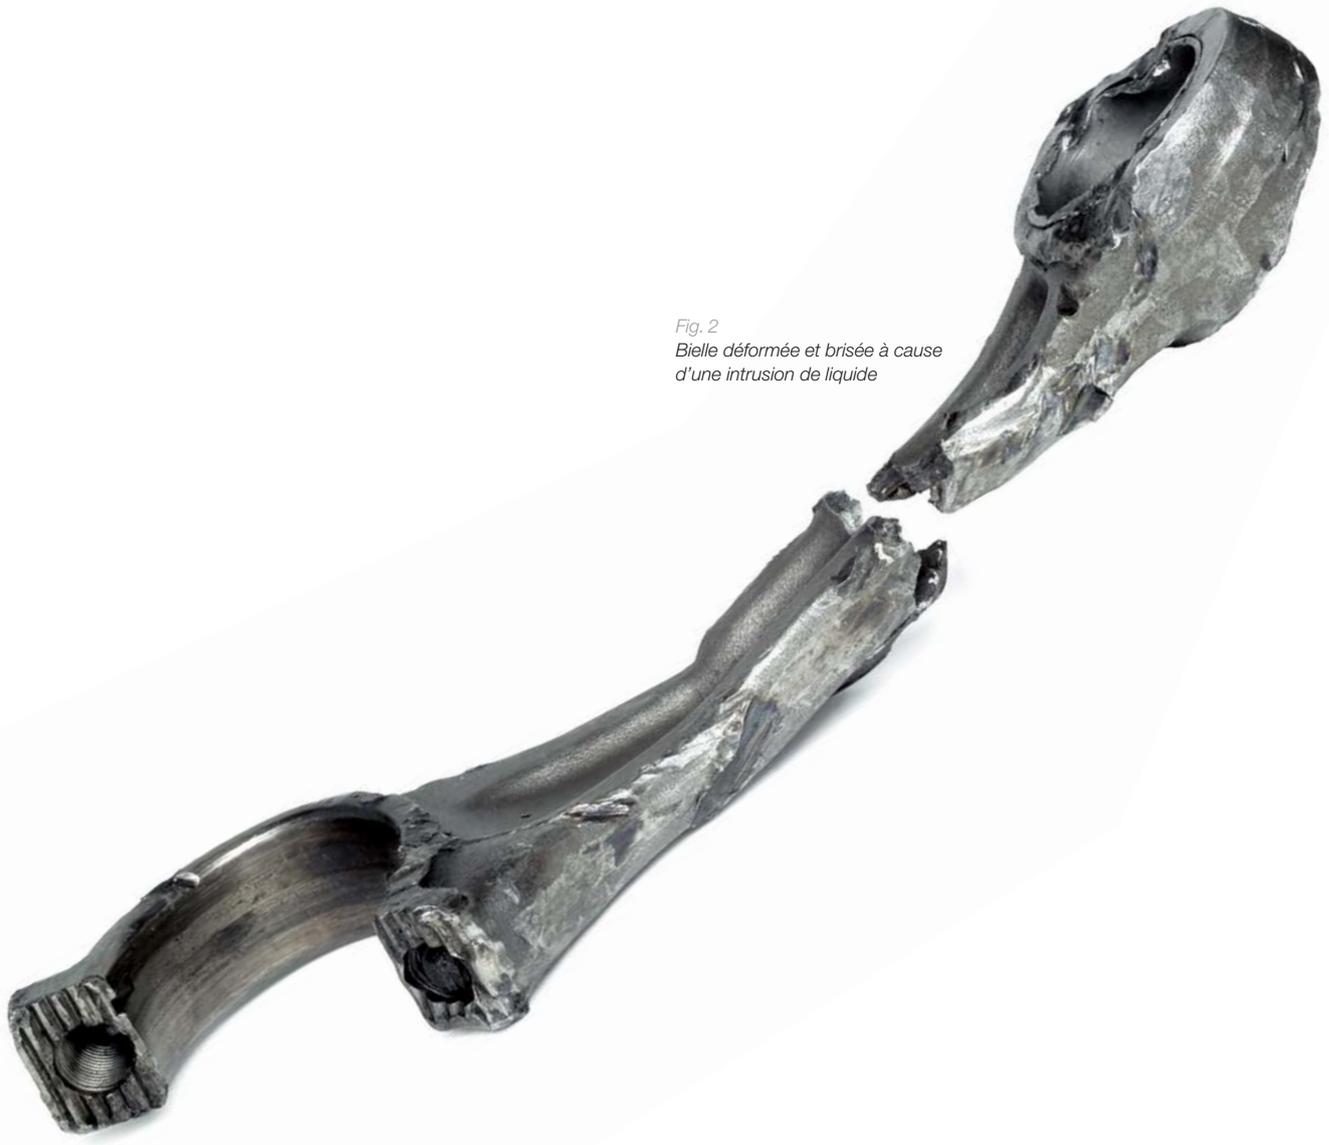
Fig. 2
Bielle déformée et brisée à cause d'une intrusion de liquide

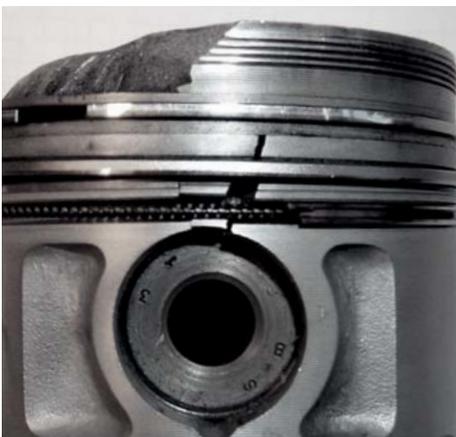
Fig. 3a
Rupture par force allant de la tête du piston à l'alésage d'axe

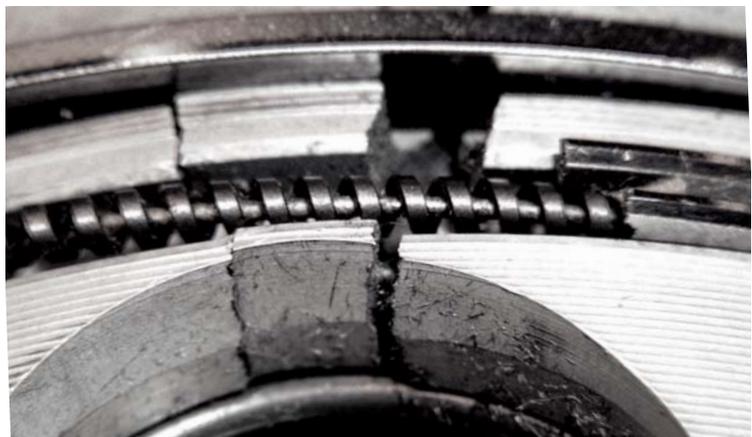
Fig. 3b
Gros plan d'une rupture par force

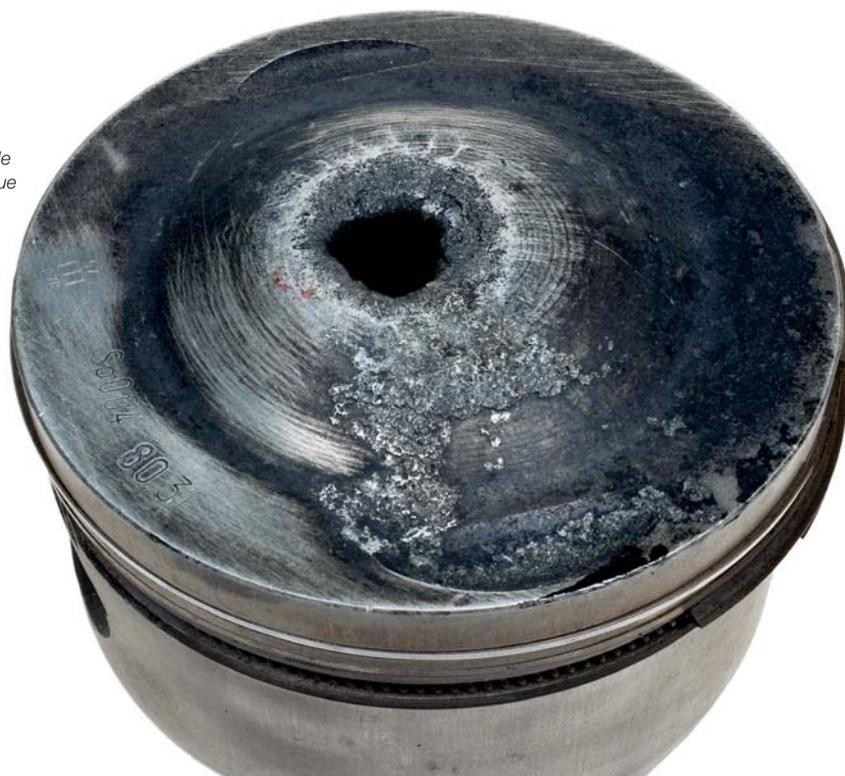
Fig. 1
Tête du piston percée à cause de bougies ayant un indice thermique incorrect

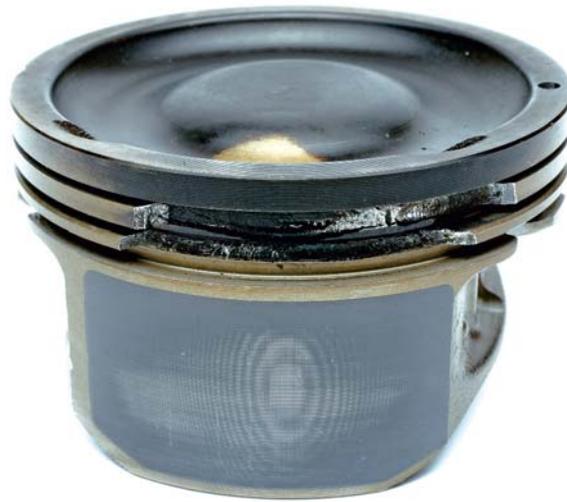
Fig. 2a
Cordons de segment brisés

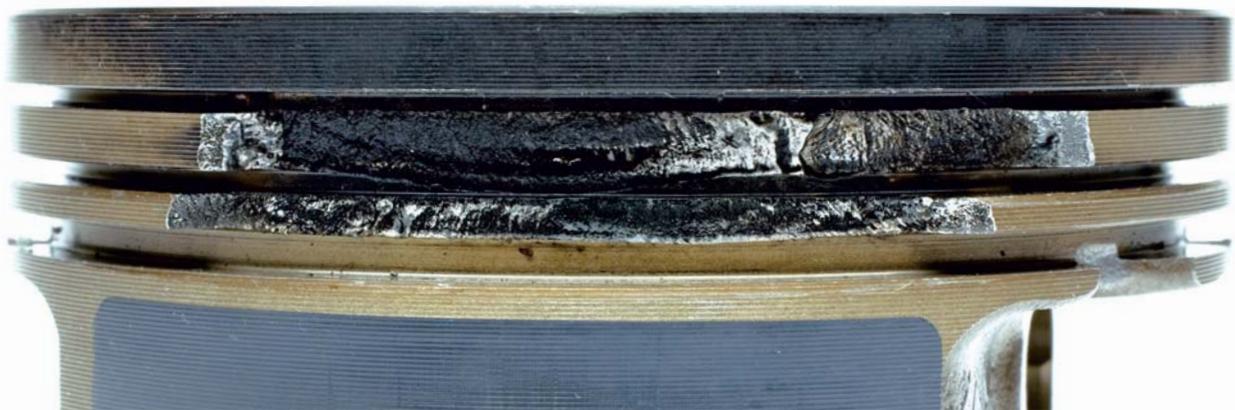
Fig. 2b
Vue agrandie des cordons de segment brisés

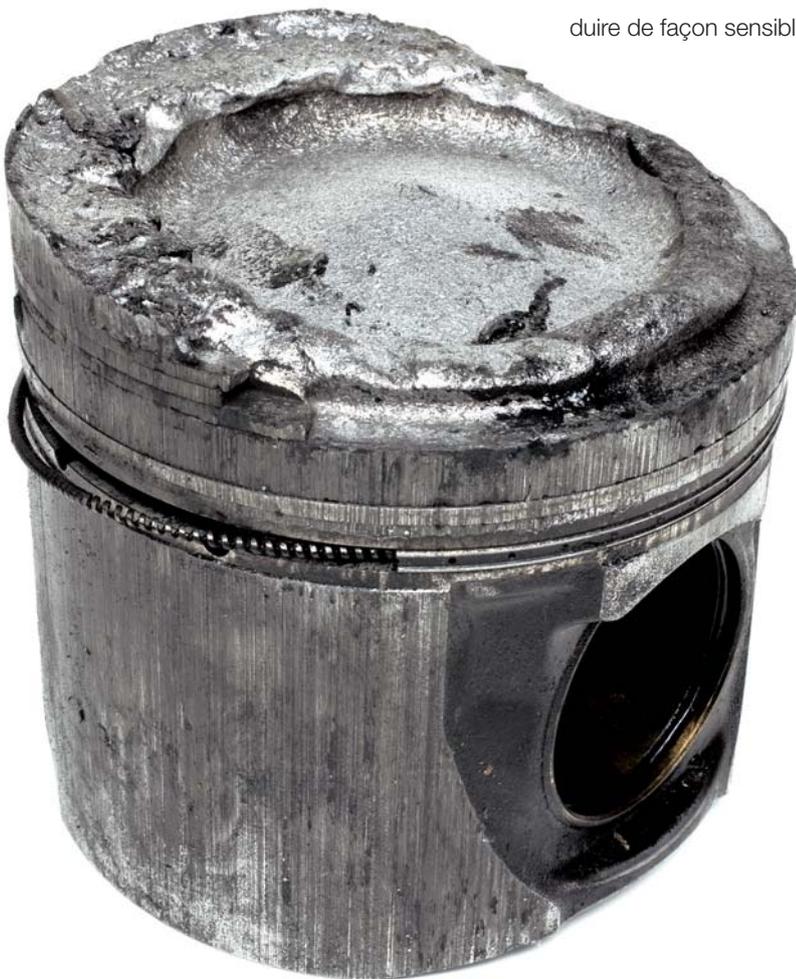
Fig. 2
Couronne de piston fondue
sur piston diesel

- Il faut régler le volume et le calage d'injection selon les indications du constructeur.
- Il faut vérifier l'étanchéité, la pression d'injection et la forme du jet de carburant.
- Lors du montage des buses d'huile de refroidissement, il faut s'assurer de leur bonne orientation.
- Il faut nettoyer soigneusement les canaux d'huile du bloc moteur, du vilebrequin et de la culasse.
- Il faut vérifier le fonctionnement correct du régulateur de pression.
- En cas de fonctionnement du moteur avec des carburants bio, il faut réduire de façon sensible les intervalles de vidange d'huile.

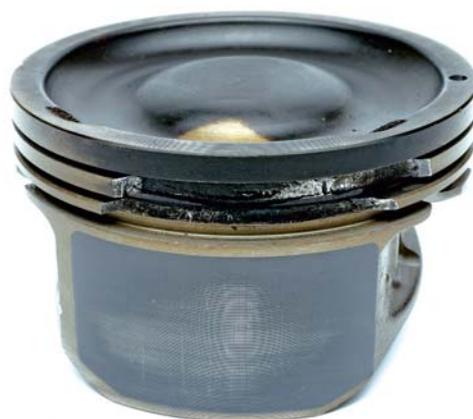
Fig. 1a
Cordons de segments brisés suite au dysfonctionnement du processus de combustion

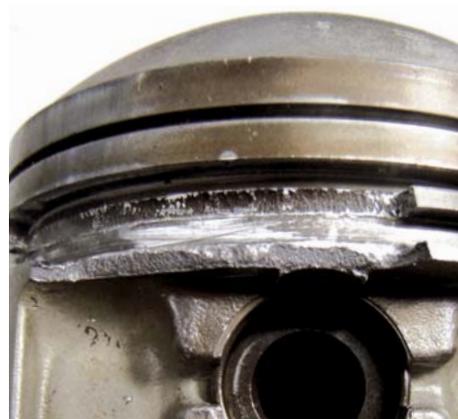
Fig. 1b
Grossissement de la rupture du haut vers le bas

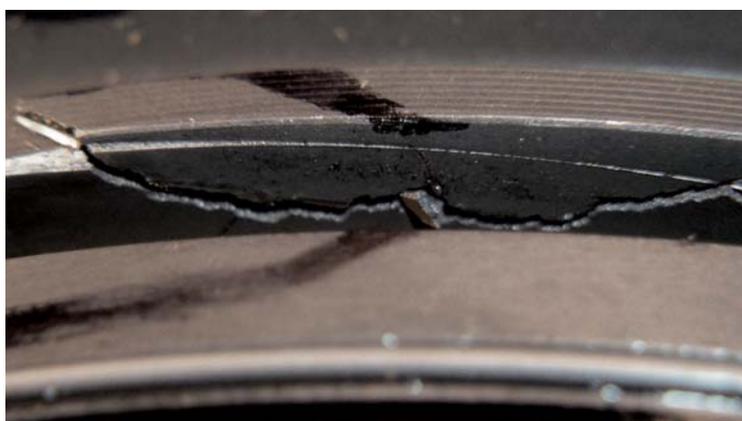
- Lorsque les segments n'ont pas été montés à l'aide d'une bande de serrage, ils sont souvent mal positionnés dans les gorges. Lorsque le piston est ensuite monté dans le cylindre, les segments dépassent par endroit et bloquent en haut de l'alésage. Il s'en suit une rupture typique du cordon de segment, du bas vers le haut.

Fig. 3
Erreur de montage avec empreinte du segment

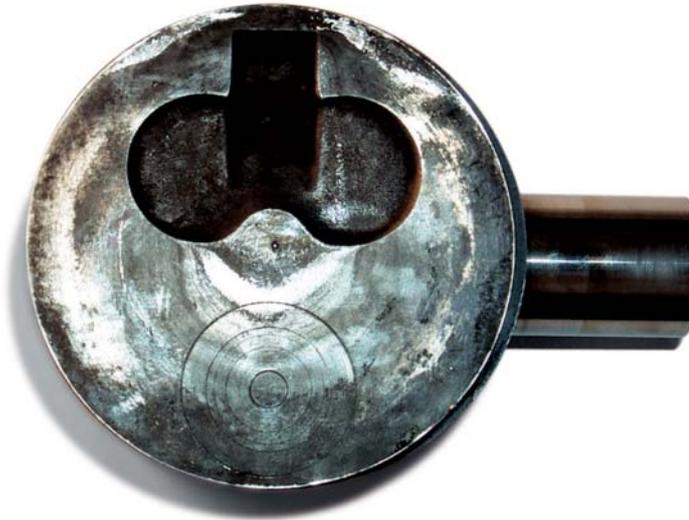
Fig. 1
Tête du piston avec chocs de soupape

- Lors du montage, il faut régler correctement les temps de commande des soupapes.
- Lors du montage, il faut contrôler l'espace neutre sur tous les cylindres.
- En cas de bruits secs de fonctionnement, il faut arrêter le moteur et rechercher la cause afin d'éviter des dommages importants.

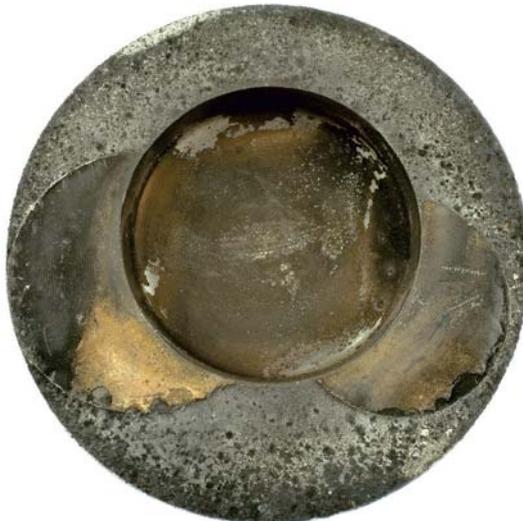
Fig. 2
Piston ayant cogné contre la culasse

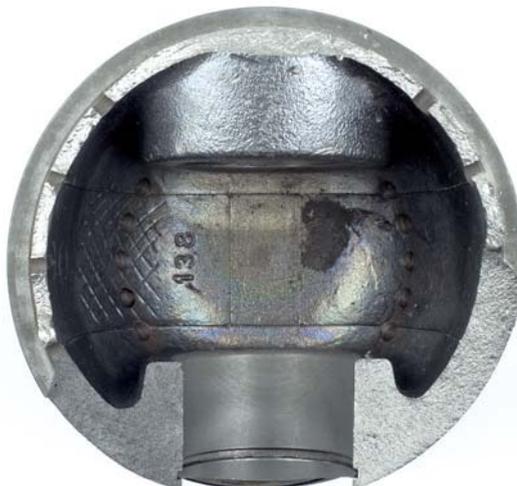
Dans tous ces cas de collision, le piston peut en cas extrême, être détérioré de telle sorte qu'il se fracture de façon perpendiculaire par rapport à l'alésage d'axe (à l'horizontale).

Fig. 3
Rupture transversale du piston au niveau de l'axe du piston

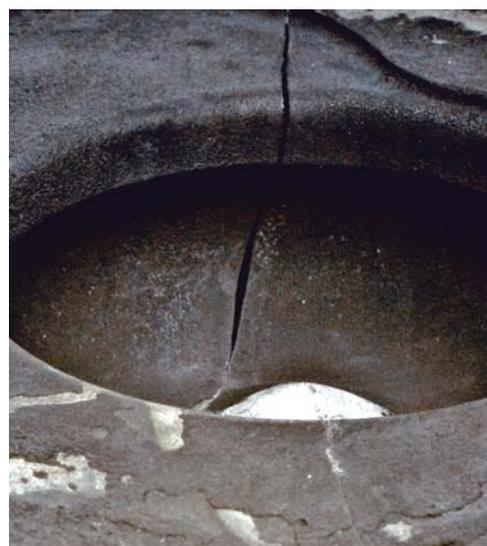
Fig. 1
Fissures en bord de chambre

- L'augmentation des performances qui comprend les modifications indispensables du mécanisme d'entraînement, doivent être exécutées uniquement par le constructeur du moteur ou par un professionnel du tuning.
- La pompe à injection doit être réglée selon les indications du constructeur.

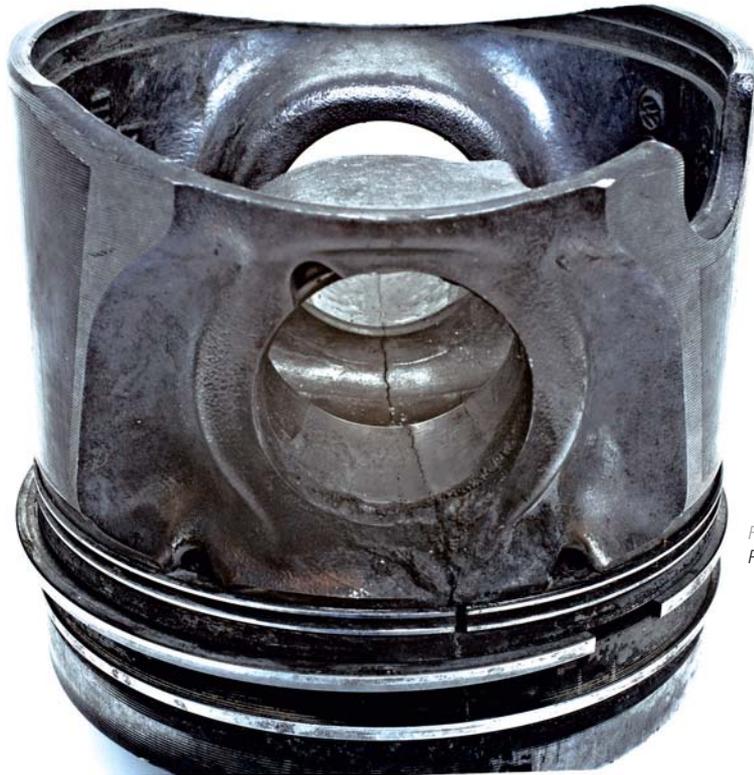
- Une augmentation excessive des performances (tuning) du moteur génère des contraintes très importantes sur le piston, en particulier dans le sens de l'axe du piston. On assiste alors à une fissuration dans l'alésage d'axe ou à une rupture longitudinale du piston en direction de l'axe du piston.
- Le poids de l'axe du piston est réduit, d'où une ovalisation de l'axe du piston entraînant un « éclatement » du piston dans le sens de l'axe du piston.
- Le poids du piston étant réduit, les contraintes qui interviennent ne sont plus absorbées et provoquent des fissures de la matière.

Fig. 2
Piston brisé jusque dans l'alésage d'axe

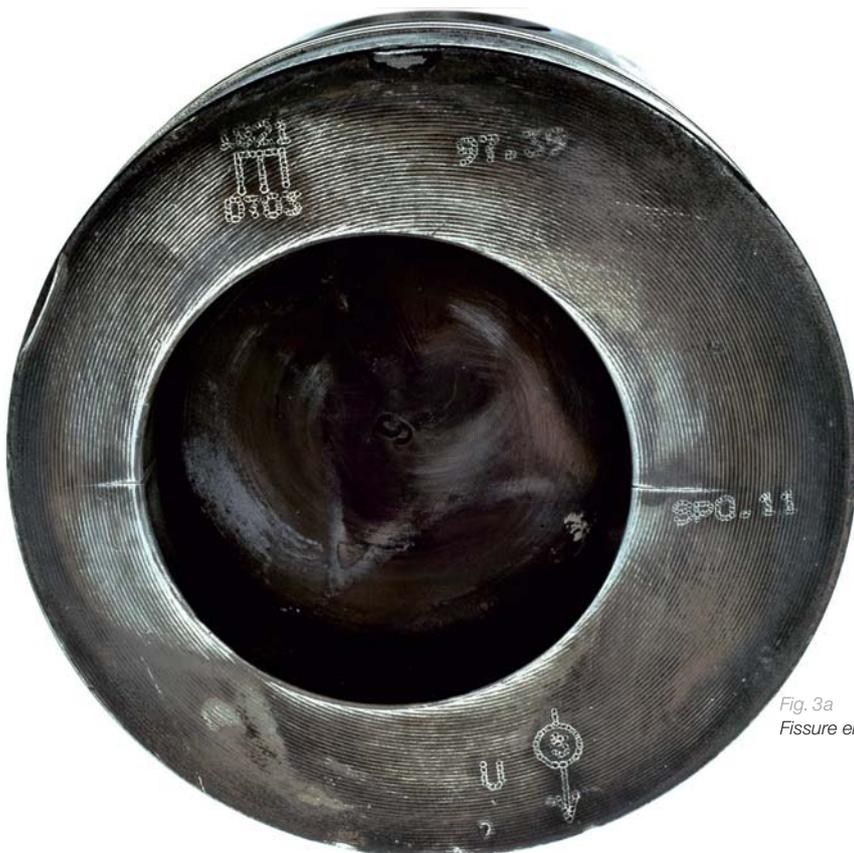
Fig. 3a
Fissure en bord de chambre

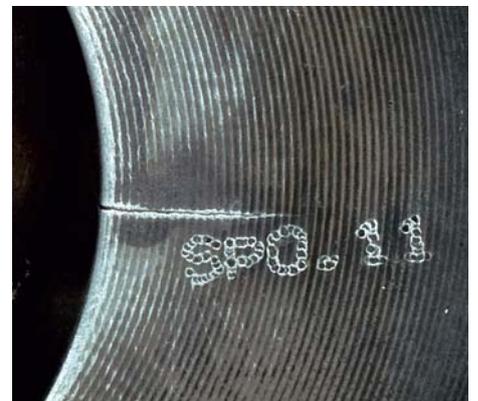
Fig. 3b
Grossissement, vue de détail

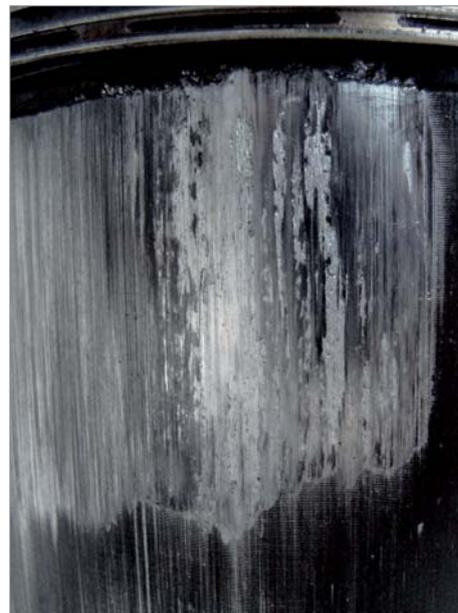
Fig. 2
Zones de grippage localement très brillantes

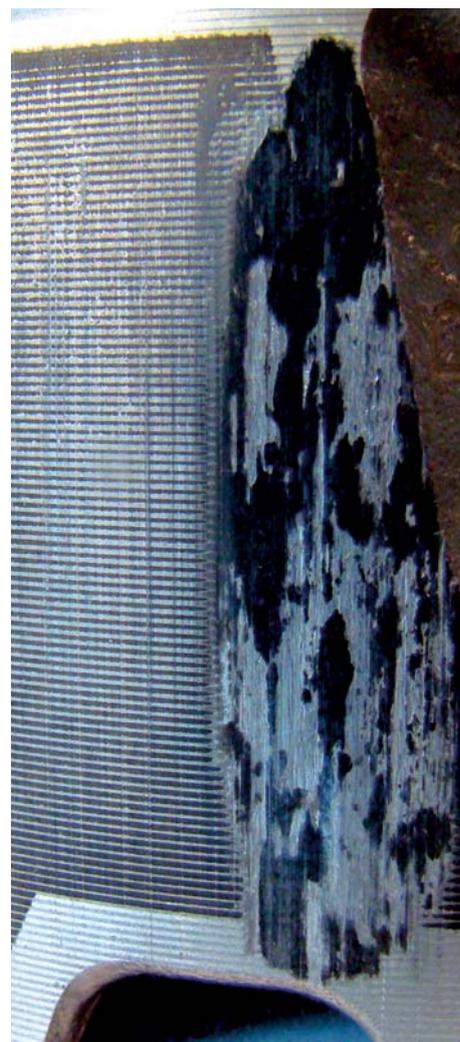
Fig. 1
Traces de grippage en diagonal près de l'alésage d'axe

- Juste avant l'assemblage du moteur il faut suffisamment lubrifier la bielle, l'axe du piston et le bossage d'axe du piston, et vérifier leur bonne mobilité mécanique.
- Il faut pomper l'huile sous pression dans le moteur assemblé pour s'assurer que l'huile passe à travers le filtre à huile et tous les trous de graissage.
- Après l'assemblage, il faut faire tourner le moteur immédiatement à régime moyen et en moyenne charge.

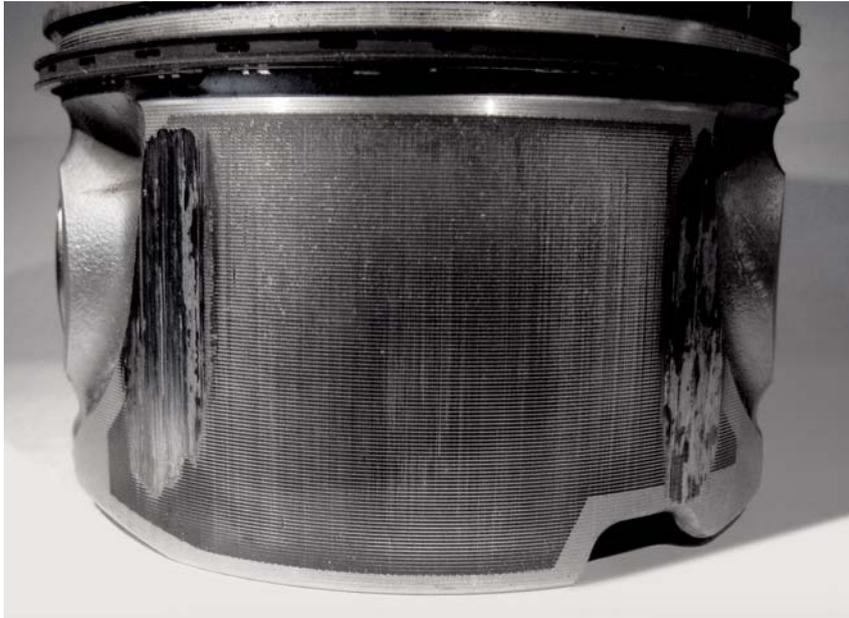
Fig. 2
Traces de grippage (latérales) du piston près de l'alésage de l'axe

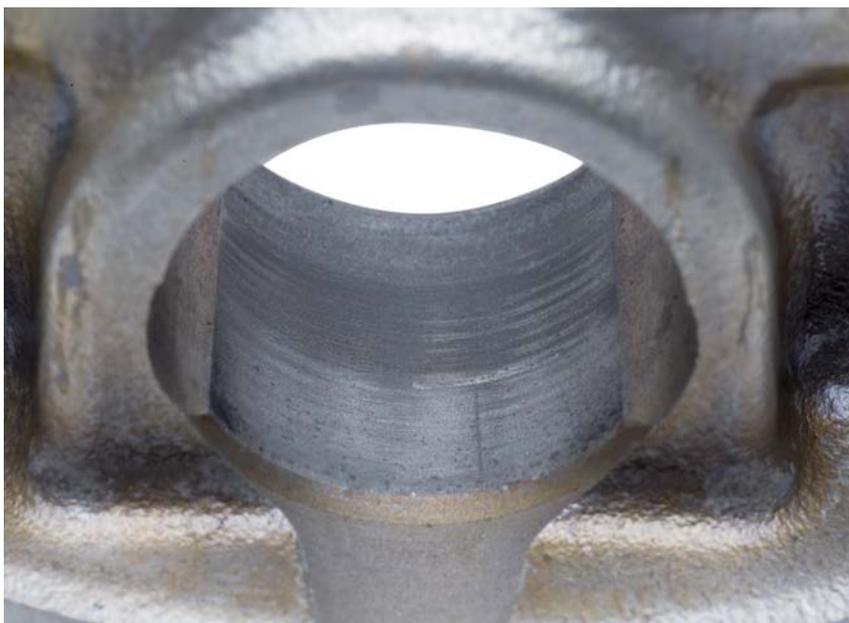
Fig. 3
Alésage de l'axe avec traces de grippage

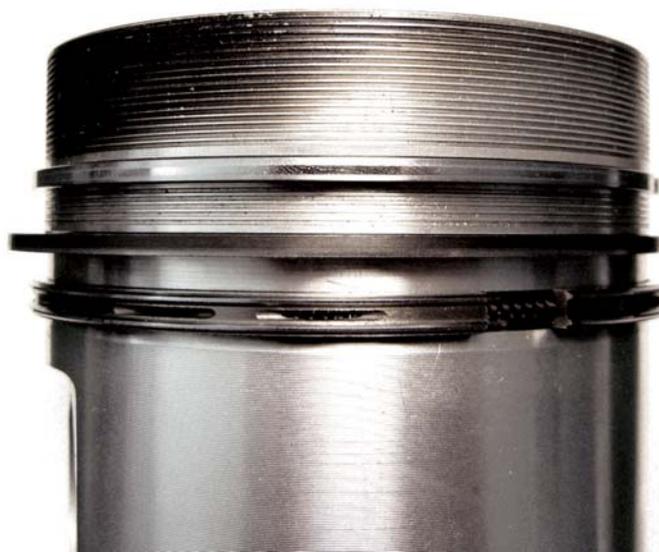
Fig. 2
Cordon de feu avec des
dépôts irréguliers

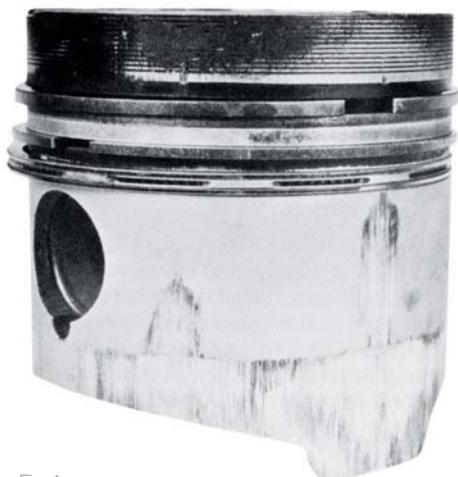
Fig. 1
Grippage du bas de la jupe par resserrement de la chemise de cylindre

- Les vis de culasse doivent être serrées selon les prescriptions de serrage du constructeur.
- Pour éviter un manque de jeu ou une déformation du cylindre, il faut commencer par monter les chemises de cylindre humides sans les joints. Cette méthode permet de détecter dès le départ un manque de jeu. Ensuite seulement, l'on monte la chemise de cylindre avec les joints.
- La machine à roder doit être correctement réglée. Pendant et après le rodage, il faut mesurer les alésages à plusieurs niveaux.

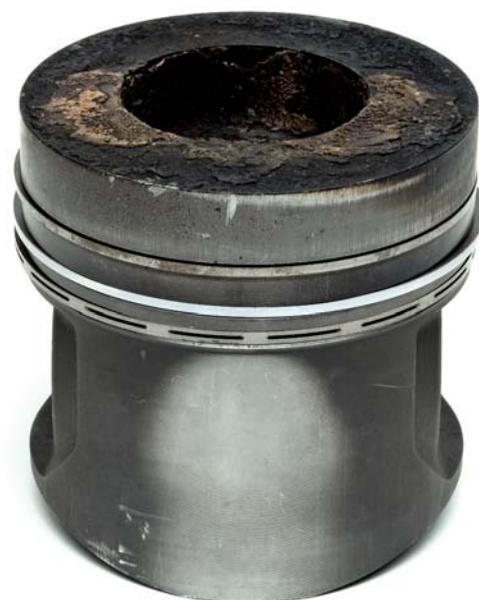
Fig. 1
Usure due à l'encrassement sur la jupe du piston

- Il faut vérifier l'étanchéité du système d'admission.
- Le filtre à air doit être vérifié et, au besoin, remplacé.
- Avant le montage, il faut nettoyer le carter de vilebrequin ainsi que les tubulures d'admission.
- Veiller scrupuleusement à la propreté.

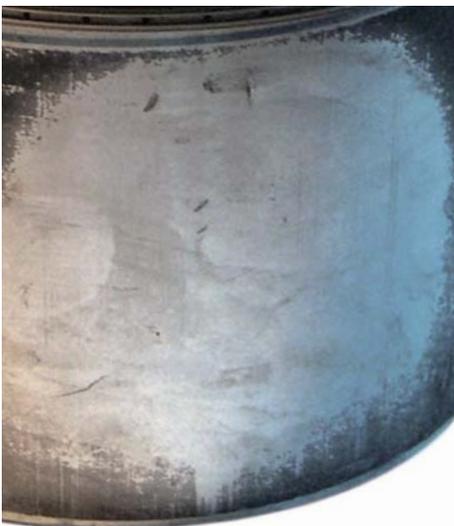
Fig. 1
Portée large et brillante
avec rayures

- Il faut régler correctement le système d'injection (enrichissement du mélange de démarrage à froid, etc.).
- Il faut contrôler les injecteurs.
- Il faut respecter les cotes de montage.
- Il faut respecter les intervalles de remplacement du filtre à carburant et, en cas de conditions extrêmes, les réduire.
- Il faut vérifier les bougies et, le cas échéant, les remplacer.

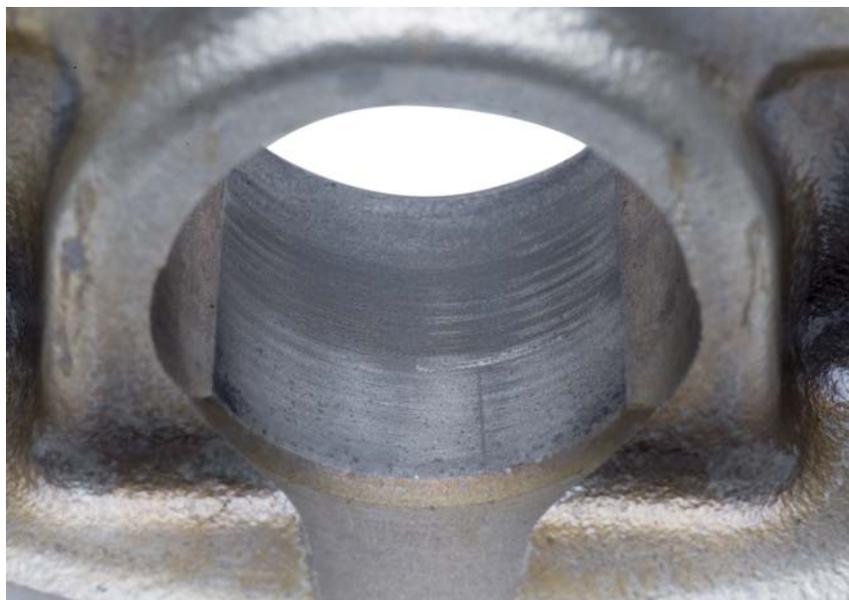
Fig. 1
Grippage de l'alésage
d'axe

- Lors du montage il faut s'assurer d'un jeu suffisant entre l'axe du piston et la bague de pied de bielle.
- Avant le montage du moteur, il faut suffisamment lubrifier l'axe du piston.
- Il faut respecter le sens de montage des coussinets (trou de graissage, rainures de graissage).
- Il faut utiliser exclusivement l'huile moteur recommandée par le constructeur du moteur.

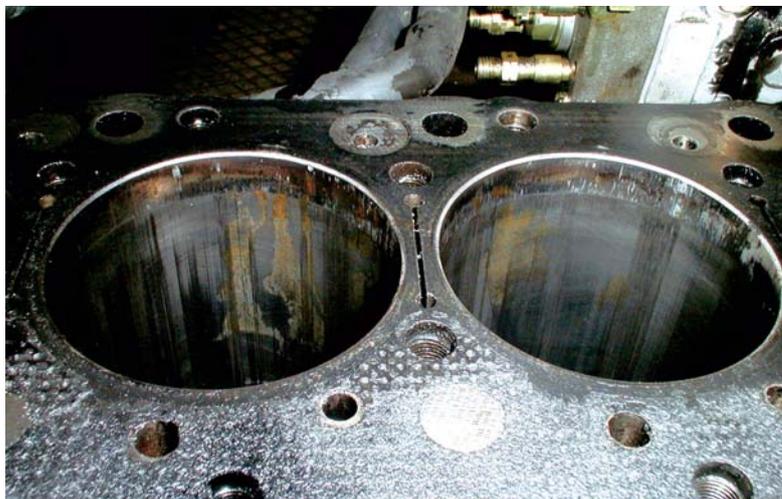
Fig. 2
Alésage de cylindre comportant des rayures longitudinales

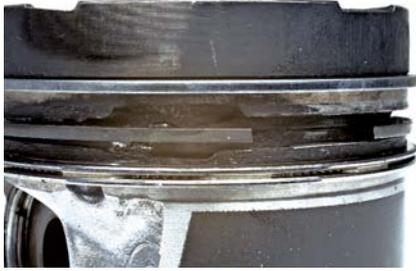
Fig. 1
Gorge de segment très usée

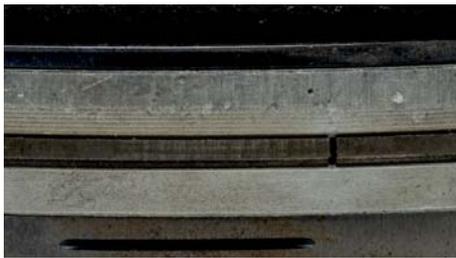
Fig. 1
Forte usure radiale avec une relative faible usure axiale

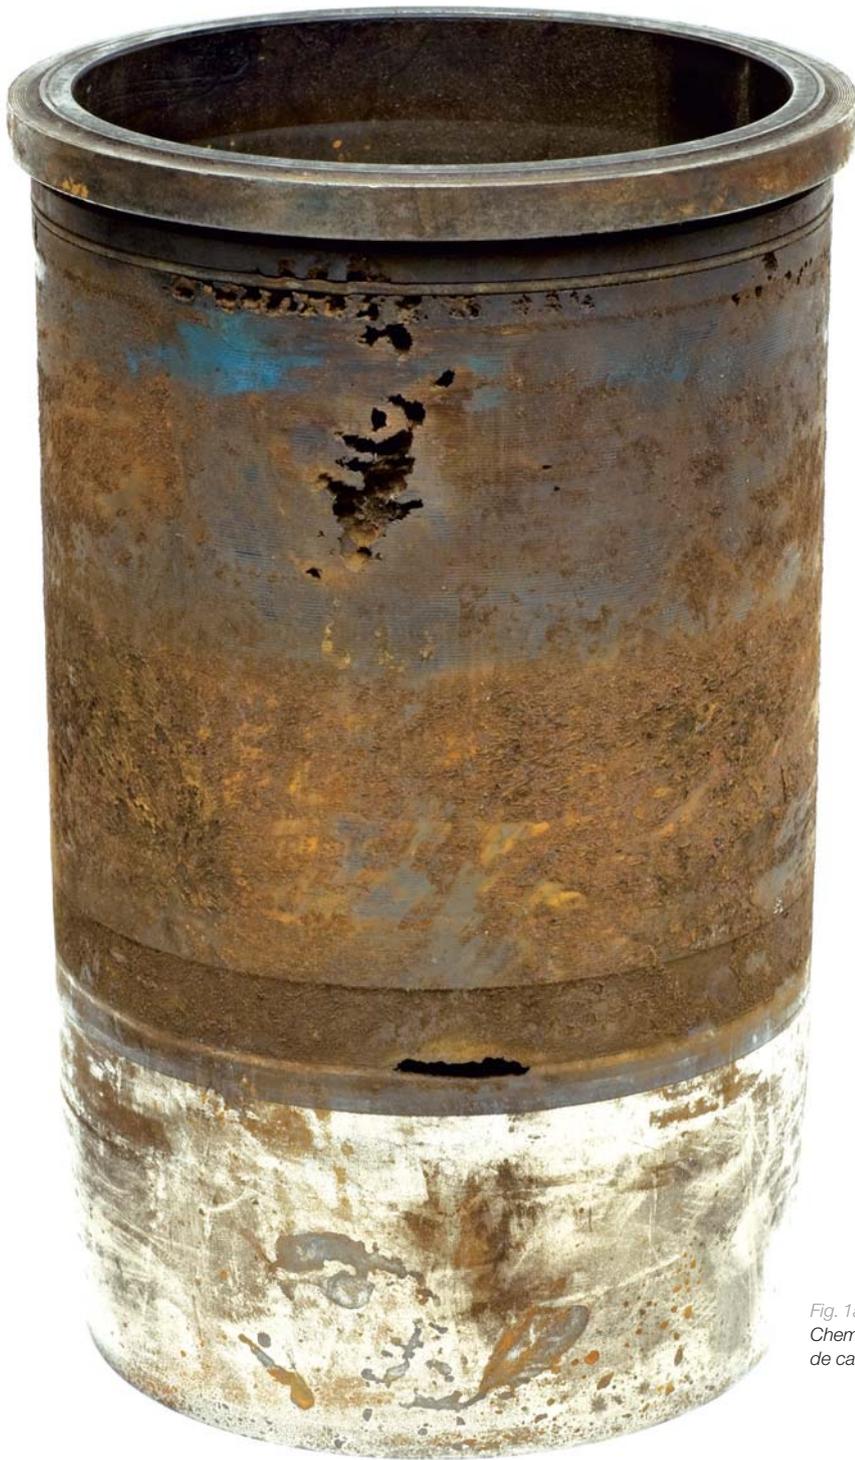
Fig. 1a
Chemise de cylindre avec défauts
de cavitation

- Il faut absolument contrôler l'étanchéité du système de refroidissement (bouchon de radiateur, durites, colliers).
- Il faut maintenir un niveau satisfaisant d'antigel enrichi d'un agent anticorrosion.
- Il faut vérifier le fonctionnement du système de refroidissement (thermostat, ventilateur, thermocontact).

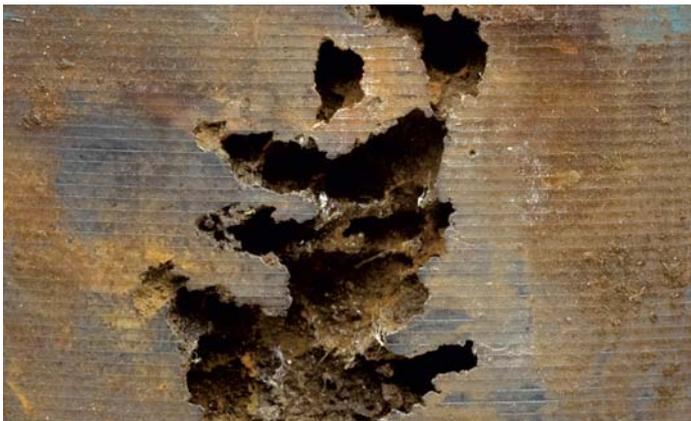
Fig. 1b
Vue de détail de la chemise
avec bords coupants et perforations
augmentant vers l'intérieur

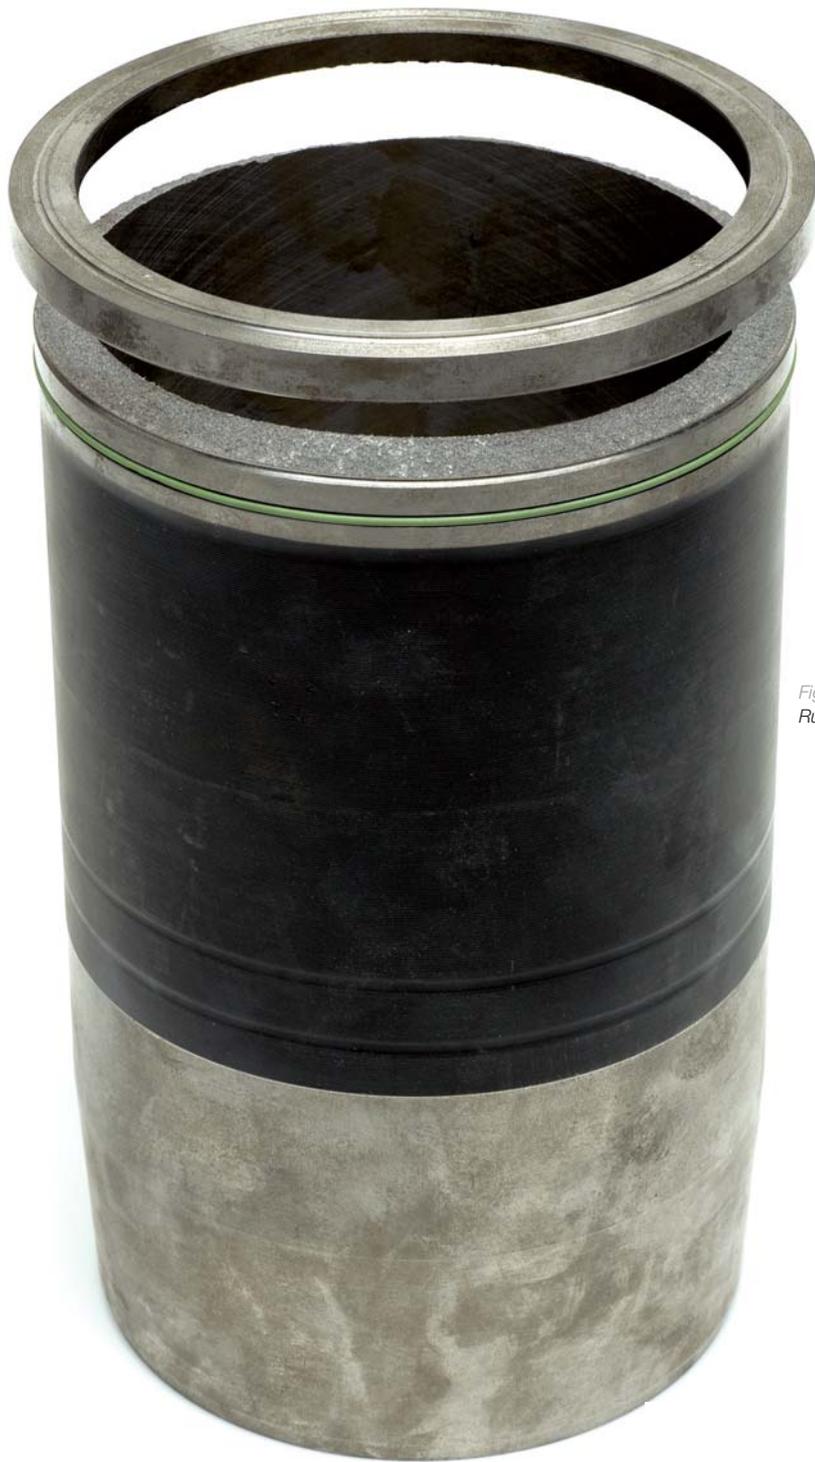
Fig. 1
Rupture de la collerette d'une chemise de cylindre

- S'assurer d'une finition propre du siège de la colerette dans le bloc moteur.
- Vérifier la planéité et la perpendicularité du siège de la chemise de cylindre.
- Ajouter le chanfrein après l'usinage de la colerette.
- Utiliser uniquement les joints de culasse prévus pour le moteur.

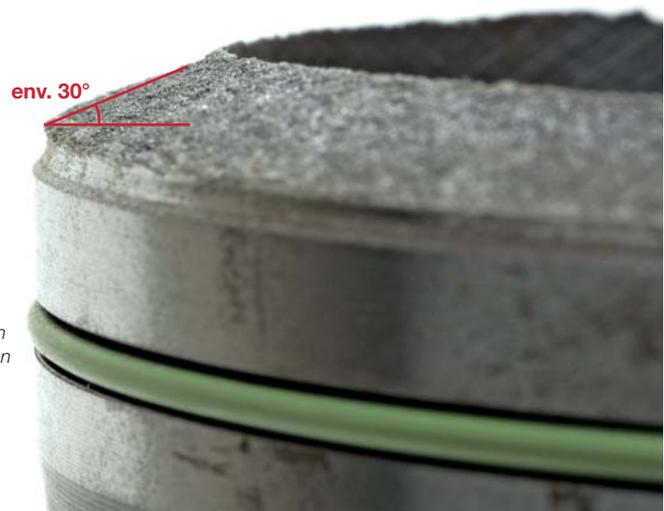
Fig. 2
Rupture de structure grossière selon un angle d'environ 30 degrés environ

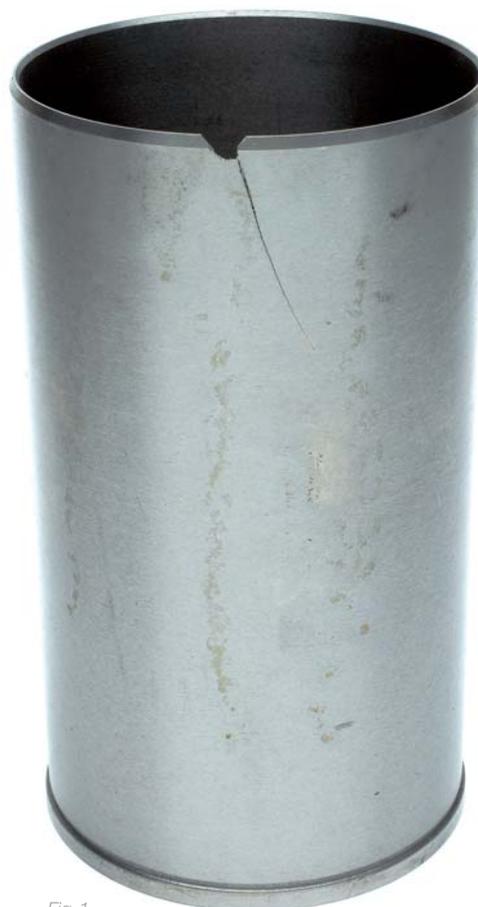
Fig. 1
Fissure longitudinale dans la partie inférieure d'une chemise de cylindre

- Les chemises de cylindres doivent être transportées avec précaution et exclusivement à la verticale.
- Avant de monter les chemises de cylindres, il faut leur faire subir un test de résonance. De plus, il faut effectuer un contrôle visuel des surfaces des chemises.

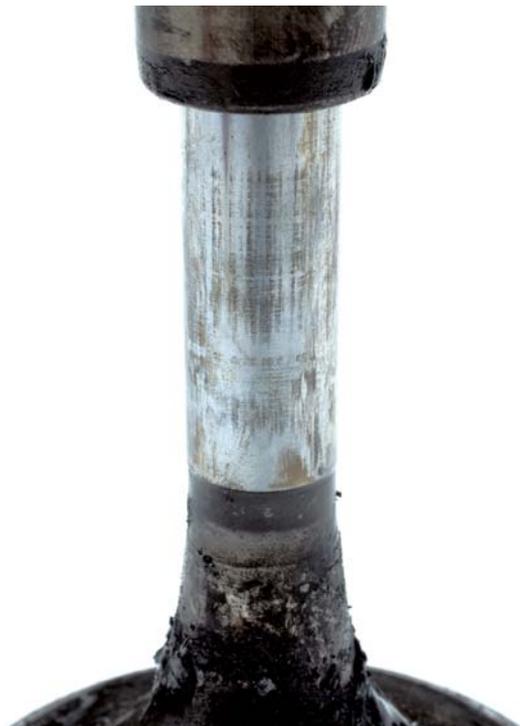
Fig. 1b
Parfaitement visibles au grossissement : résidus et grippage sur la tige de soupape

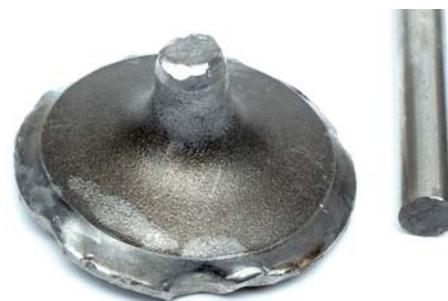
Fig. 2
Rupture de la tête de soupape

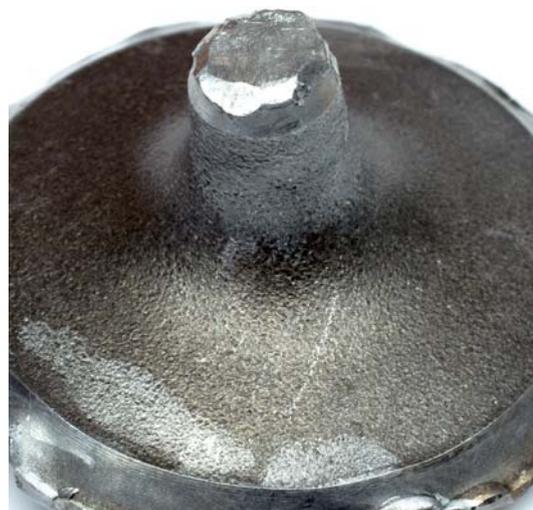
Fig. 3
Rupture de fatigue, au niveau de la tige

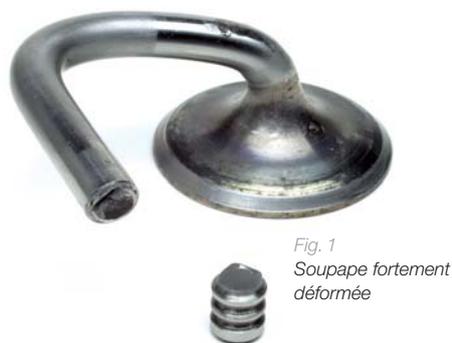
- L'on observe une rupture par fatigue qui est caractérisée par une fine structure de la cassure. L'origine de la rupture par fatigue est un défaut géométrique dans le système de distribution. Si, par exemple, la tête de la soupape n'est plus perpendiculaire à la tige de la soupape en raison d'un léger contact entre soupape et piston, le raccordement entre la tête et la tige de la soupape subit une légère flexion quand la soupape revient sur son siège. En cas de dysfonctionnement durant une période prolongée, il y a une fatigue des matériaux qui a pour conséquence la rupture de la soupape.
- Des culbuteurs obliques ou l'utilisation de demi-cônes usagés peuvent également provoquer un léger couple de flexion sur la soupape. En cas de dysfonctionnement durant une période prolongée, il en résultera la rupture de la soupape.

Fig. 1
Soupape fortement déformée

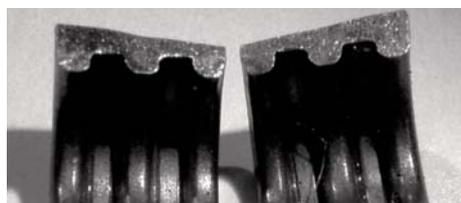
Fig. 3
Déformations des demi-cônes au niveau des renflements

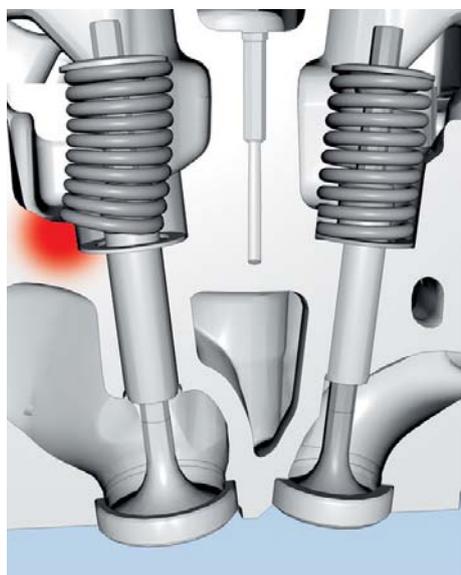
Fig. 4
Ressort monté de biais, comprimé à bloc
sur un seul côté

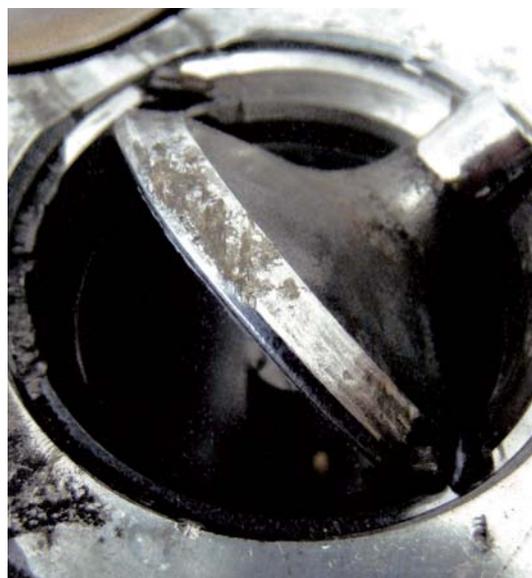
Fig. 1
Rupture de la soupape au niveau de la tête de soupape

- Les temps de commande des soupapes doivent être réglés avec précision lors du montage.
- En cas de réparation de la culasse, il faut vérifier scrupuleusement le retrait de la soupape.
- Il faut éviter de faire tourner le moteur en surrégime.
- En cas de réutilisation des soupapes, il faut impérativement les vérifier quant à l'exactitude des cotes.
- Le siège de soupape doit être rodé avec soin, de sorte que le guide et le siège de soupape soient alignés.

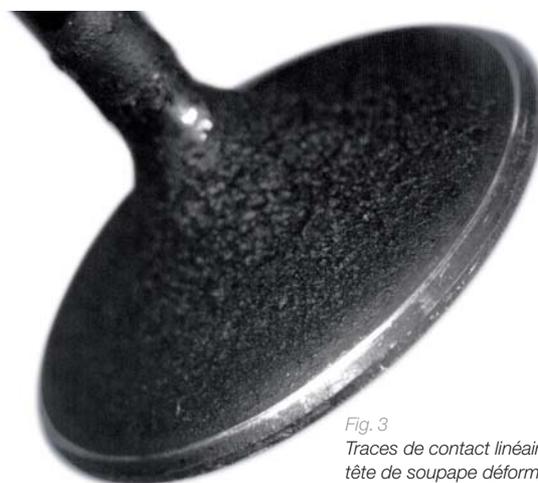
Fig. 3
Traces de contact linéaires sur tête de soupape déformée

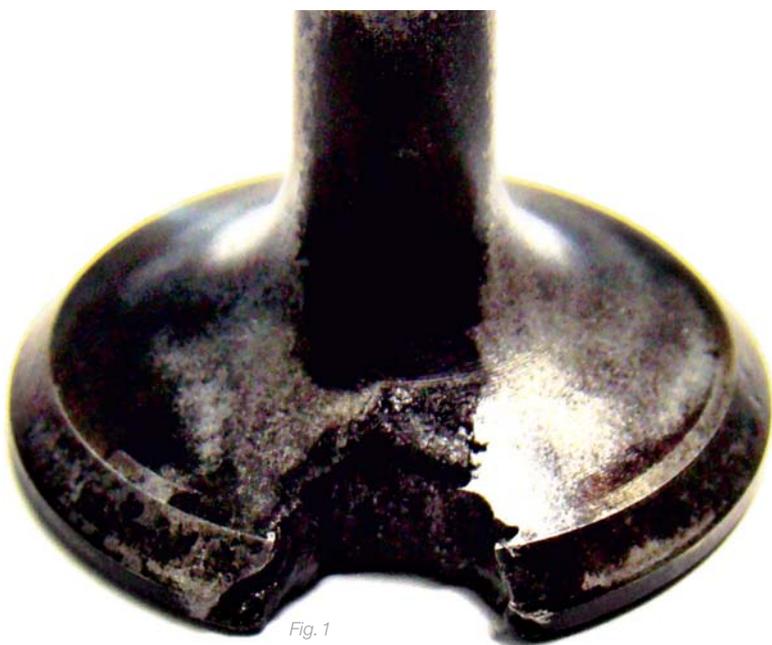
Fig. 1
Soupape fusionnée

- Lors du rodage du siège de soupape, il faut s'assurer de la perpendicularité entre le guide et le siège de soupape.
- Il faut impérativement utiliser de nouveaux demi-cônes. Les anciens demi-cônes sont très souvent usés de façon irrégulière, empêchant les soupapes de tourner librement.
- En règle générale, il faut aléser le guide de soupape à l'aide d'un alésoir jusqu'à obtention de la cote prescrite.

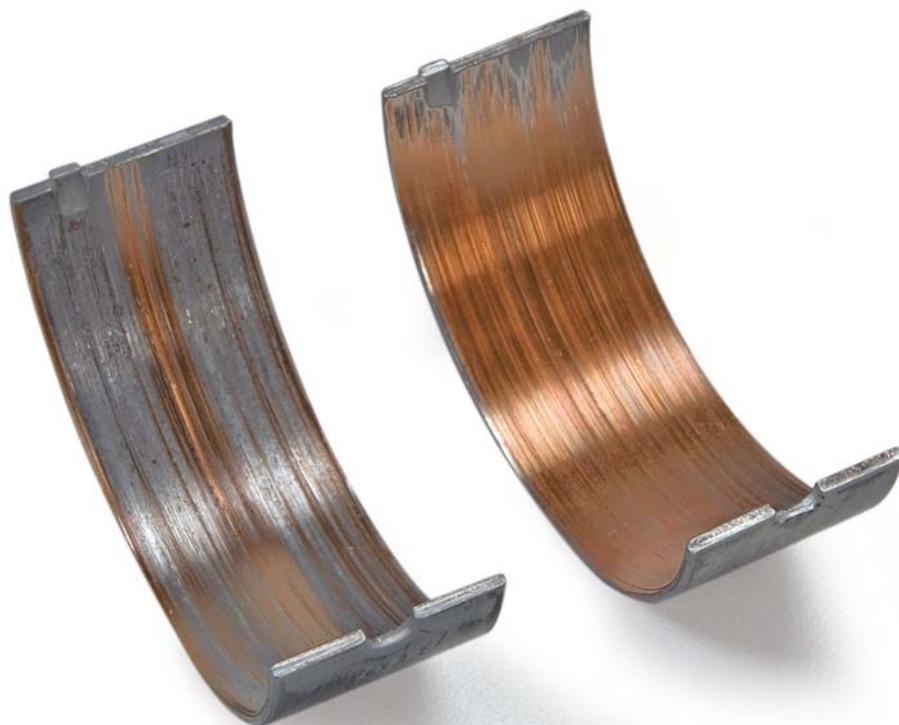
Fig. 1
Fortes stries dans le sens circonférentiel

- Lors des réparations ou du montage du moteur, il faut impérativement respecter une grande propreté.
- Il faut utiliser uniquement des filtres de qualité.
- Il faut nettoyer et/ou remplacer le collecteur de vapeurs d'huile.
- L'entretien du véhicule doit être régulier et effectué selon les prescriptions du constructeur.

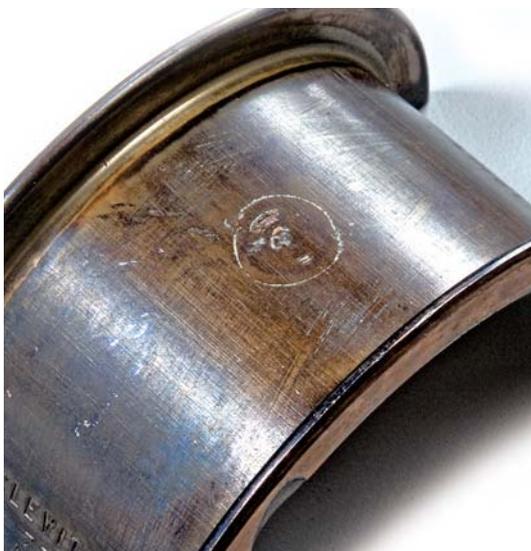
Fig. 2
Empreinte de corps étranger sur la surface extérieure du coussinet
