PIECES MOTEUR ET FILTRES : DEFAUTS, CAUSES ET REMEDES

Informations techniques

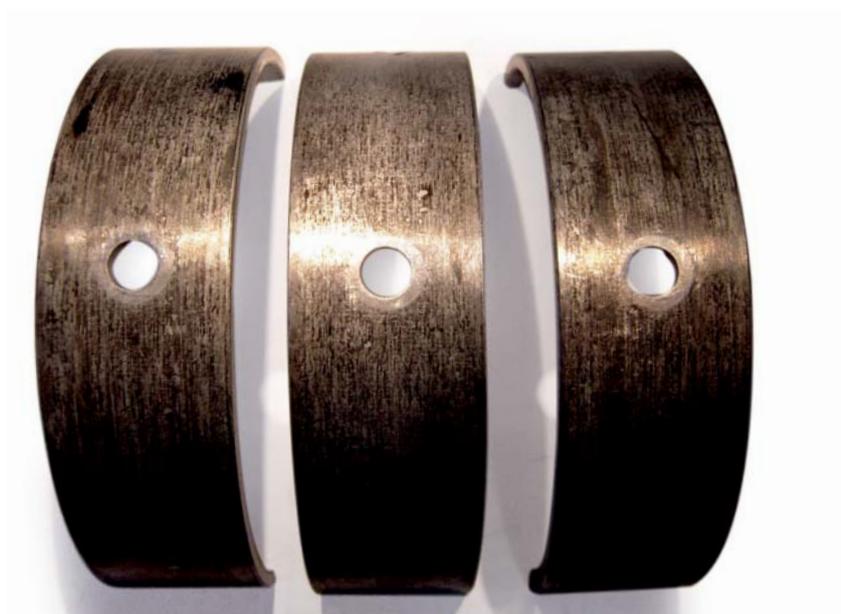
Fig. 1
Traces de polissage sur la face extérieure du coussinet

- Lors du montage des coussinets, veiller soigneusement à la propreté. Avant leur montage, nettoyer les coussinets et la jointure à l'aide d'une peau de chamois.
- Les vis du chapeau de palier doivent être contrôlées et, le cas échéant, être remplacées.
- Les vis du chapeau de palier doivent être serrées selon les indications du constructeur (couple de serrage, angle de rotation).

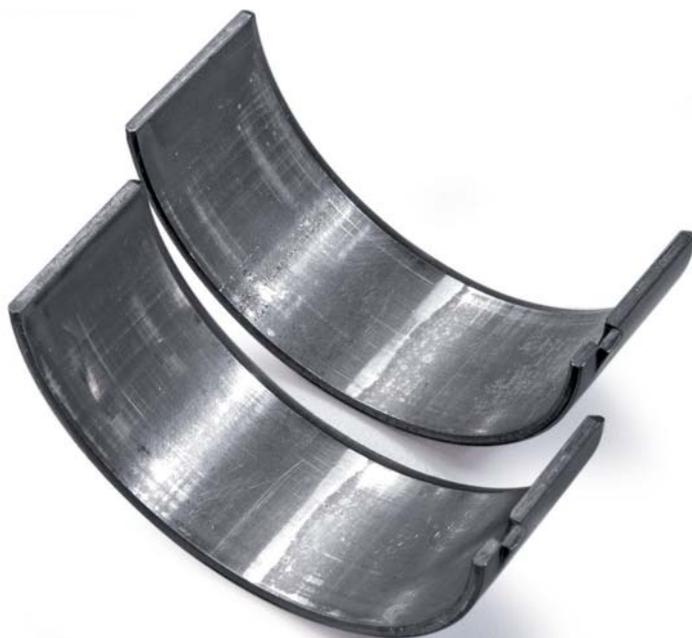
Fig. 1
Usure des bords extérieurs du coussinet

- Les tourillons doivent être usinés aux cotes indiquées par le constructeur.
- Lors du montage, positionner correctement les coussinets.

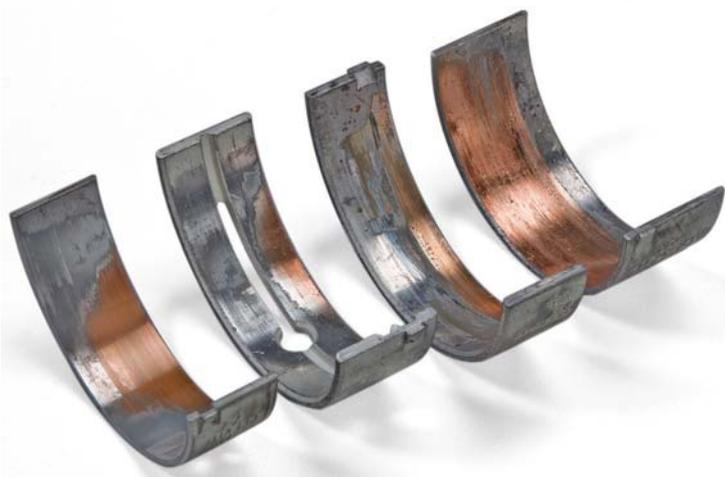
Fig. 1
Usure irrégulière des coussinets

- Il faut assurer un refroidissement suffisant du moteur (liquide de refroidissement, huile, gicleurs, thermostat, ventilateur).
- Toutes les vis doivent être serrées selon les préconisations du constructeur. Il est également indispensable de respecter l'ordre de serrage prescrit.
- Le vilebrequin doit être redressé avec grande précision avant le montage, ou être remplacé.

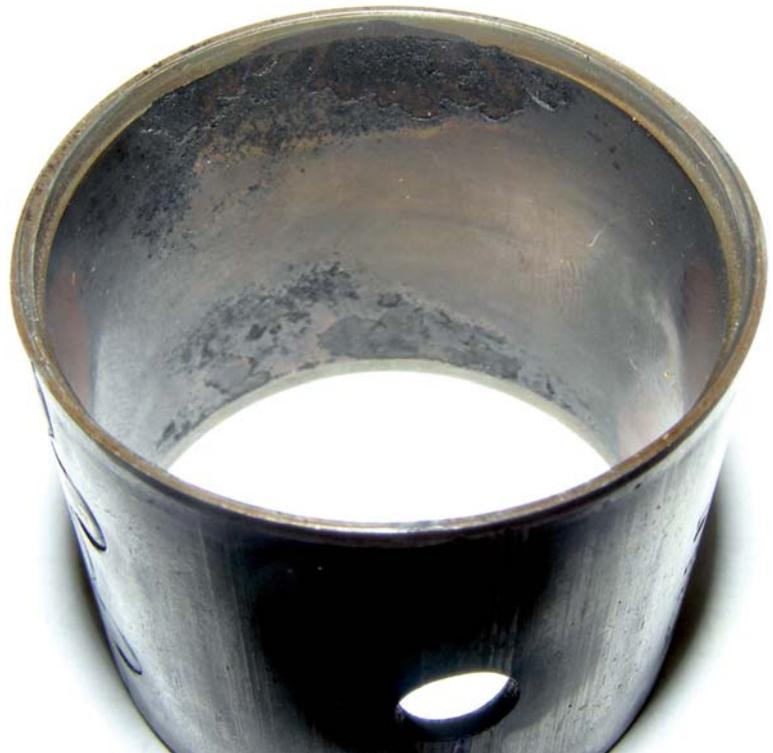
Fig. 2
Bague de pied de bielle détériorée

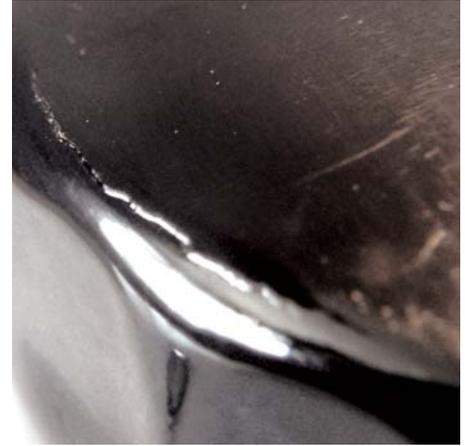
Fig. 1
Fissure du corps du filtre en raison d'une surcharge consécutive à des variations de pression

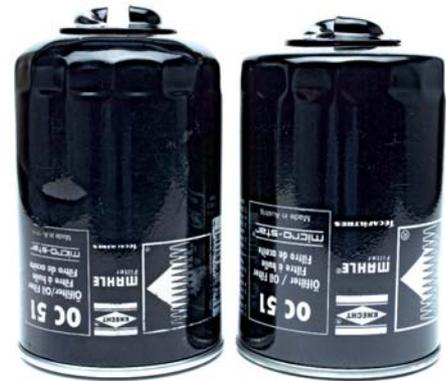
Fig. 2
En comparaison : filtre gonflé (à gauche) et filtre neuf (à droite)

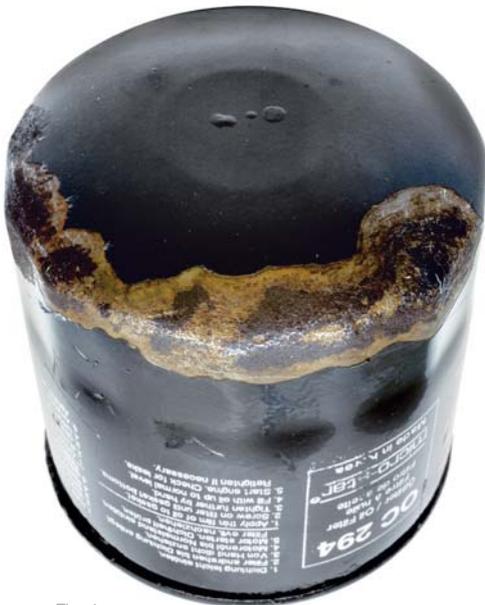
Fig. 4
Protection détériorée – conséquence : corrosion

- Il faut absolument respecter les intervalles de remplacement.
- Il faut utiliser uniquement les filtres prévus pour le véhicule.
- Ne pas utiliser de clé ou d'outil pour visser le filtre.
- Il faut toujours utiliser des joints neufs (joint torique, rondelle en cuivre-aluminium).
- En cas de doute fondé, il est recommandé de changer la soupape de limitation de pression de la pompe à huile.
- Il faut suivre les indications de montage.

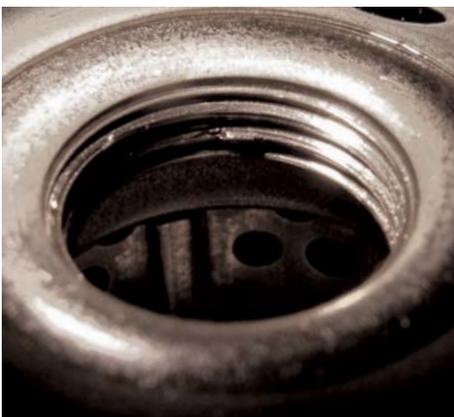
Fig. 5
Filet de vis détérioré en raison d'un filtre vissé de travers

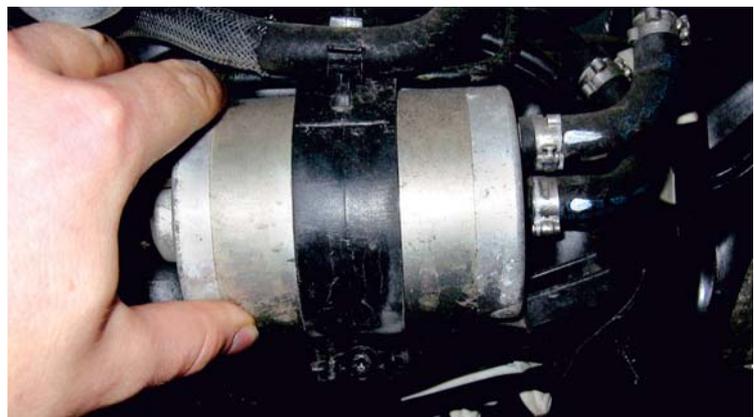
- Lorsque l'on retire ou dégrade le film de protection sur un filtre ayant un corps en aluminium, il peut se produire de la corrosion de contact entre l'aluminium et le collier de serrage du filtre (Fig. 6), le filtre perd alors son étanchéité.
- Une corrosion ou une fuite au raccordement du conduit peut être imputable aux erreurs de montage suivantes :
 - Le joint torique est poreux, n'a pas été changé ou s'est déplacé lors du montage.
 - Les tuyaux flexibles n'ont pas été suffisamment emmanchés sur les tubulures.
 - Les colliers de serrage ne sont pas suffisamment serrés.

Fig. 6
Corrosion de contact en raison d'une isolation détériorée

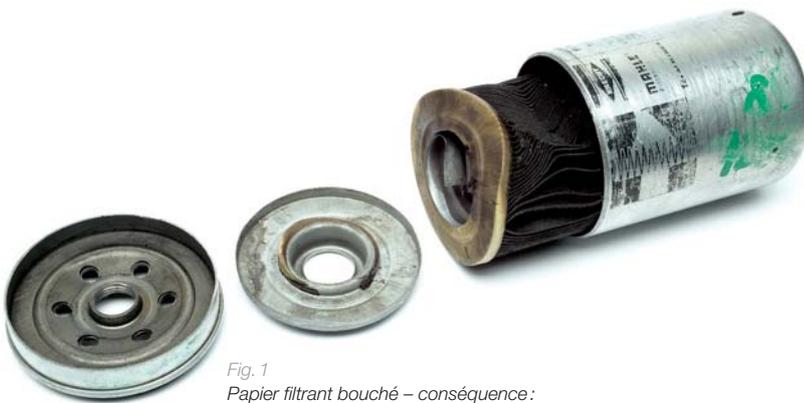
Fig. 1
Papier filtrant bouché – conséquence :
fonction inexistante

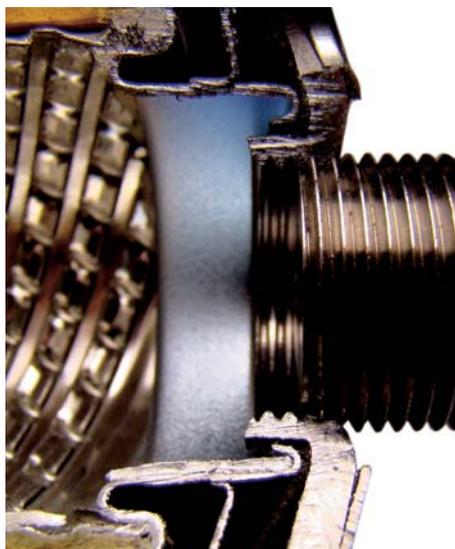
Fig. 2
Filetage trop court en raison d'un contre-écrou desserré

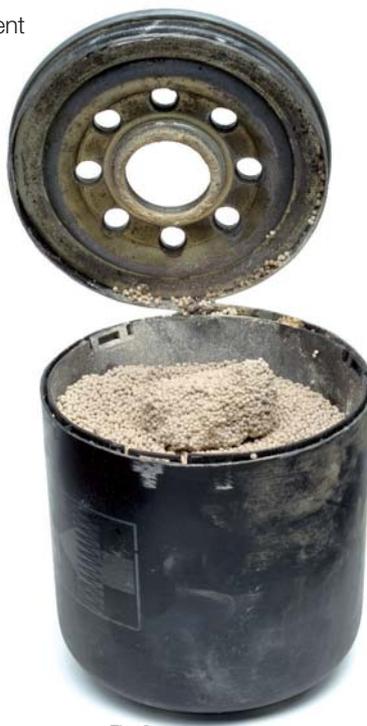
Fig. 2
Granulés agglomérés

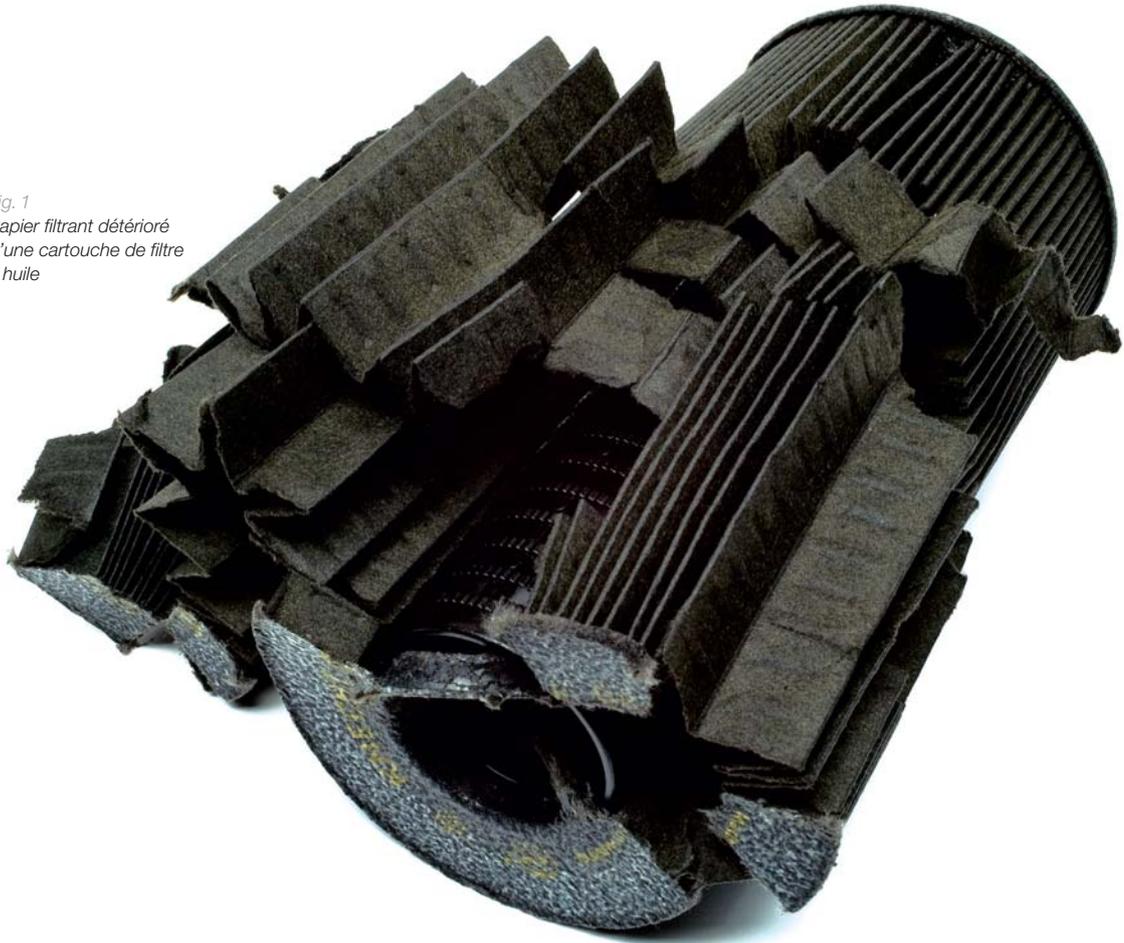
Fig. 1
Papier filtrant détérioré
d'une cartouche de filtre
à huile
