Chaveyriat

Eglise Saint Jean-Baptiste

Chaveyriat,
Site Clunisien

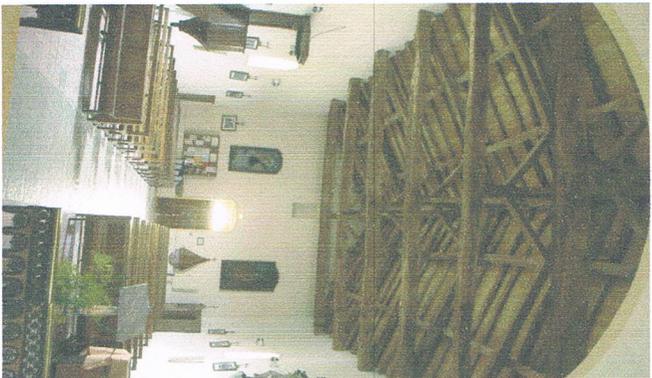
La nef assez large, simplement lambrissée (1867), sans chapelles latérales, est éclairée par deux fenêtres assez récentes de chaque côté. La travée de chœur et l'abside se succèdent sans transition (travaux du début du XIX^{ème} siècle, dus à la chute du clocher) pour former un long chœur voûté en berceau et terminé en cul-de-four orné à son extrémité par une arcature romane de trois arcs soutenus par des colonnettes à chapiteaux et séparés par des pilastres cannelés. Les chapiteaux représentent un aigle, et des personnages et animaux (*Daniel et les lions ?*).

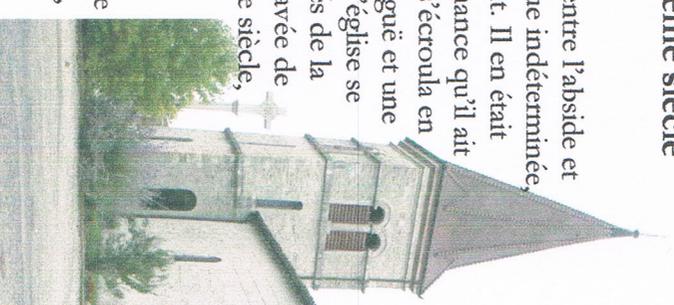
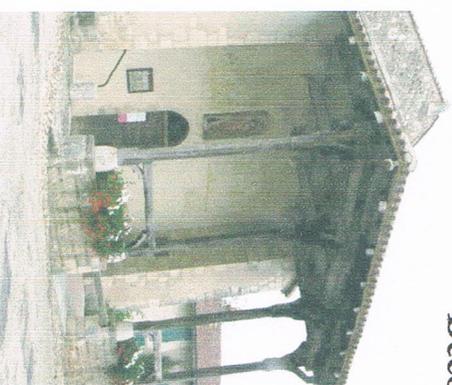
Actuellement l'église se présente avec une façade gothique précédée d'une galonnière flanquée de deux massifs de maçonnerie servant de contrefort. Cette façade a été construite à la suite d'un allongement de la nef que l'on décède par la présence de la chaîne d'angle de l'ancienne façade romane.

Enfin, la galonnière a été datée par dendrochronologie de 1474. La façade fut repeinte en diverses couleurs vers 1852.

On a découvert récemment sous les badigeons de la façade des peintures gothiques représentant une Pietà avec donateurs et divers personnages. Le patron, Saint Jean-Baptiste était peint à la place de la niche actuelle. Ces peintures doivent être contemporaines de la galonnière (fin XV^{ème} siècle).
